4° CONGRESSO INTERNAZIONALE

"Carico immediato – PRP e innesti ossei
Piano di trattamento per l'implantoprotesi
Insuccessi in implantologia"

PROBLEMATICHE ED INSUCCESSI IN IMPLANTOPROTESI

MASSIMO CORIGLIANO*, ALBERTO BARLATTANI**

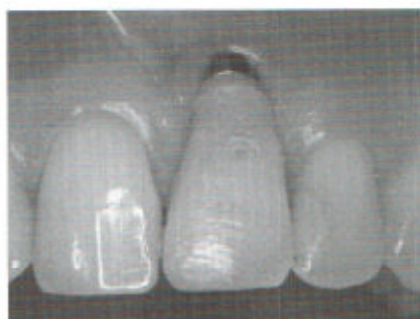
Fig. 1 - Si osserva nell'immagine l'errato posizionamento dell'impianto, troppo apicale per offrire una forma naturale. L'errore sta nel non aver rigenerato la parte prima dell'inserimento della fixture.

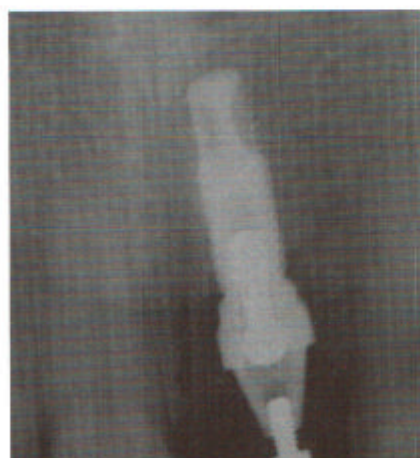
Fig. 2 - Rx dell'impianto che è inoltre sottodimensionato per rappresentare un incisivo centrale

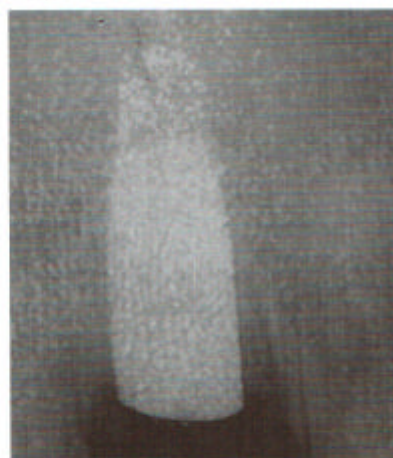
Fig. 5 - Rx di controllo a 8 mesi

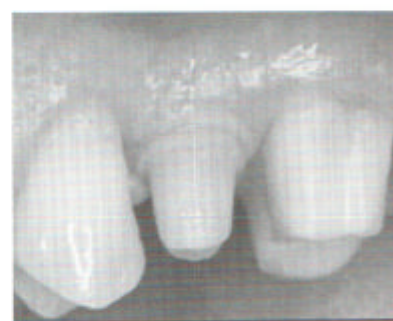
Fig. 6 - Immagine di una palese errata progettazione. Si osserva un impianto in zona terminale che porta un elemento sospeso e collegato ad un elemento mesiale naturale. E' ovvio che nel tempo la tendenza a flettere della struttura distalmente e la perdita di attacco parodontale fisiologico del dente naturale porteranno ad un'infiltrazione del margine protesico del dente naturale ed alla probabile frattura del collo dell'abutment che fa da perno di rotazione.

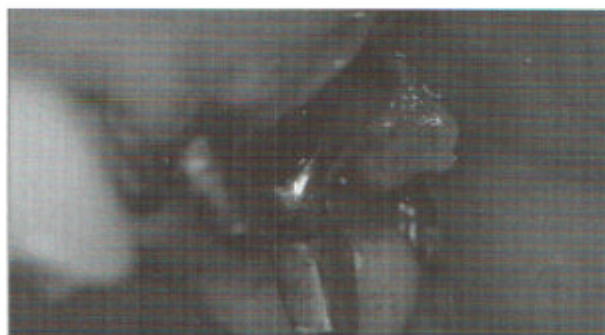
Fig. 11 - Un'altra lama è stata rimossa con la medesima tecnica

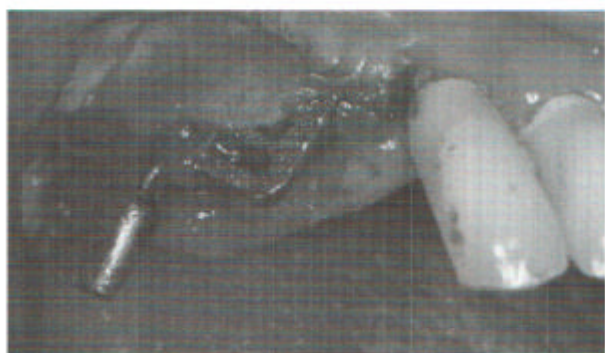
Fig. 12 - Un ulteriore parte dell'impianto è stato rimosso

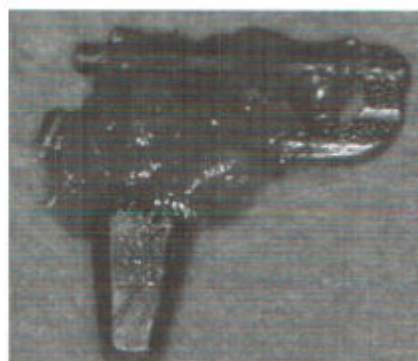
Fig. 14 - Altra parte dell'impianto subperiosteale che non erano riusciti a fissare e per cui aveva distrutto parte dell'osso di supporto.

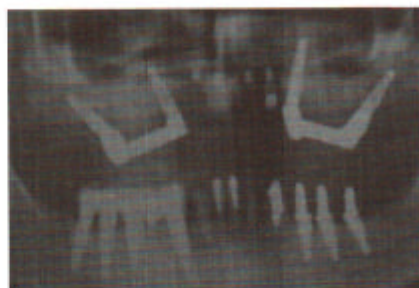
Fig. 19 - Immagine di una struttura a barra che essendo sottoposta ad eccessivo carico laterale ha inizialmente mobilizzato gli impianti pilastro che in seguito, sotto eccessivo stress, si sono fratturati

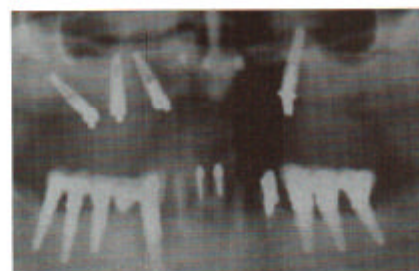
Fig. 21 - Immagine di due ulteriori impianti persi per overload. Si osserva sulla superficie un abbondante tessuto di granulazione misto a placca batterica.

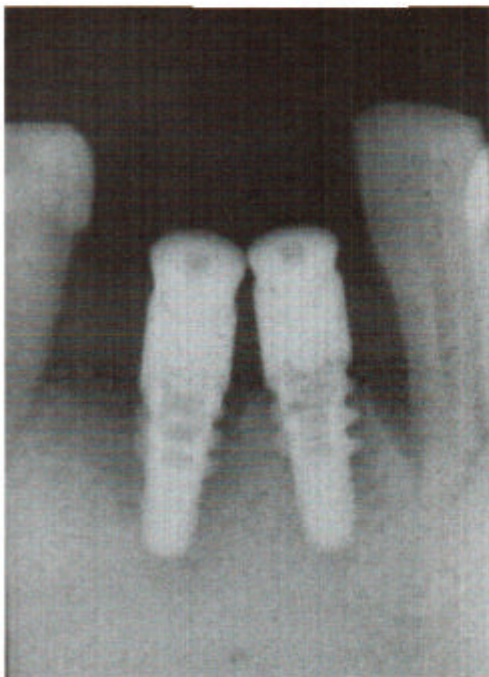
Fig. 30 - L'esame radiologico ha confermato la perdita di attacco per cui abbiamo deciso di rimuovere gli impianti. Ciò fu dovuto alla scarsa applicazione da parte del paziente all'igiene domiciliare ma fondamentalmente alla errata valutazione generale da parte del terapeuta nei confronti dell'assistito.

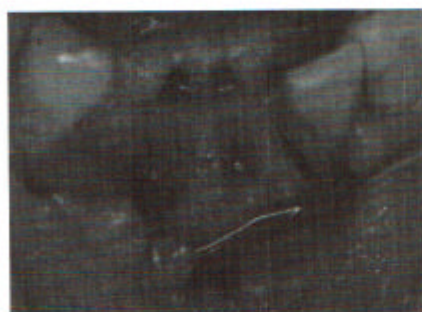
Fig. 31 - Vediamo in questa immagine che gli impianti sono stati rimossi con grande facilità in quanto non erano assolutamente integrati nell'osso.

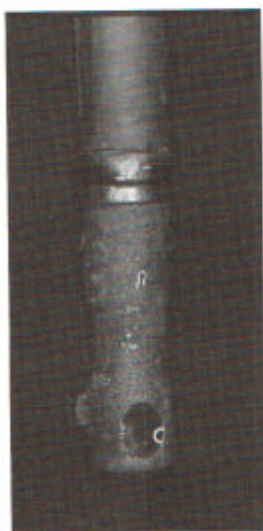
Fig. 42 - Rimozione dell'impianto eseguita con estrema semplicità. E' tipico in questo tipo di evento, osservare l'impianto, una volta mobilizzato, che fuoriesce da solo, lentamente, dall'alveolo come se ci fosse una pressione interna che lo spinge fuori, allontanandolo. Questa reazione termina con un senso di liberazione da parte del paziente e con una tipica assenza di sanguinamento. La ferita guarisce sempre molto velocemente.

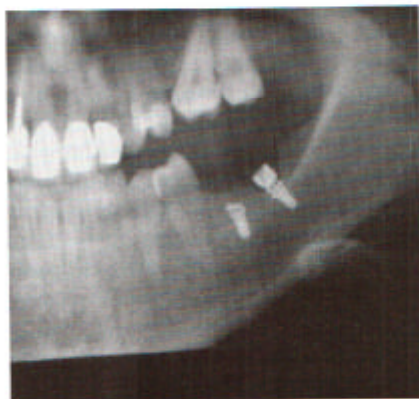
Fig. 45 - Immagine di un'altra vite fratturata durante la funzione masticatoria. Anche in questo caso, grazie ad una attenta esecuzione siamo riusciti ad estrarre dall'impianto il frammento rotto ma, purtroppo, questo non sempre è possibile e ciò si trasforma successivamente nella necessità recuperare comunque l'impianto per cui se è possibile distruggiamo, con una fresa molto tagliente e ben raffreddata, il residuo bloccato nella fixture, realizzando una cavità intrainplantare ex-nova in cui successivamente eseguiamo un perno moncone cementato. Succede però, qualche volta che a causa di una perforazione accidentale o per il surriscaldamento del titanio, si possa verificare la perdita dell'integrazione e quindi dell'impianto. Questa problematica, purtroppo molto frequente, è causata da un errore di progettazione a cui l'odontoiatra non può far fronte a meno che non faccia in modo che la protesi coronale non lavori. Infatti finché le viti di connessione saranno elementi stressati meccanicamente, tenderanno sempre a subire questo tipo di problema. Abbiamo studiato il problema e siamo arrivati alla conclusione che per non avere fratture nelle viti di connessione dobbiamo utilizzare un sistema implantare ad ancoraggio protesico interno profondo in cui la vite funge solo da connettore (TMI system); che la protesi deve essere monocomponente, quindi realizzata in un solo pezzo e non in più parti, e che quindi permetta alla vite di fissazione di non lavorare sotto il carico masticatorio.
